Principios de alineación de ruedas

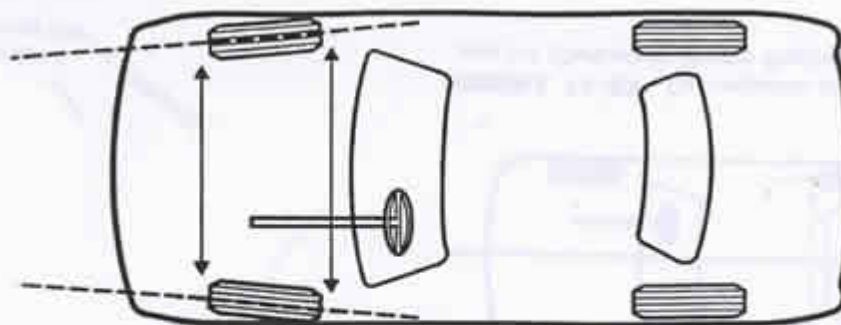
DESGASTE POR ARRASTRE EN EL HOMBRO DEL LADO EXTERIOR

DESGASTE DEL HOMBRO EXTERNO

FIGURA 11-21 Convergencia excesiva y tipo de desgaste que puede ocurrir al lado exterior de la llanta delantera izquierda.

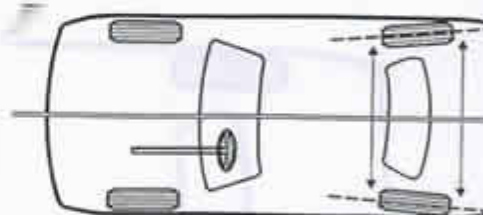
FIGURA 11-23 Convergencia para adentro sera (+).
